Kennfeld TKA 35,5 einseitige Abstützung

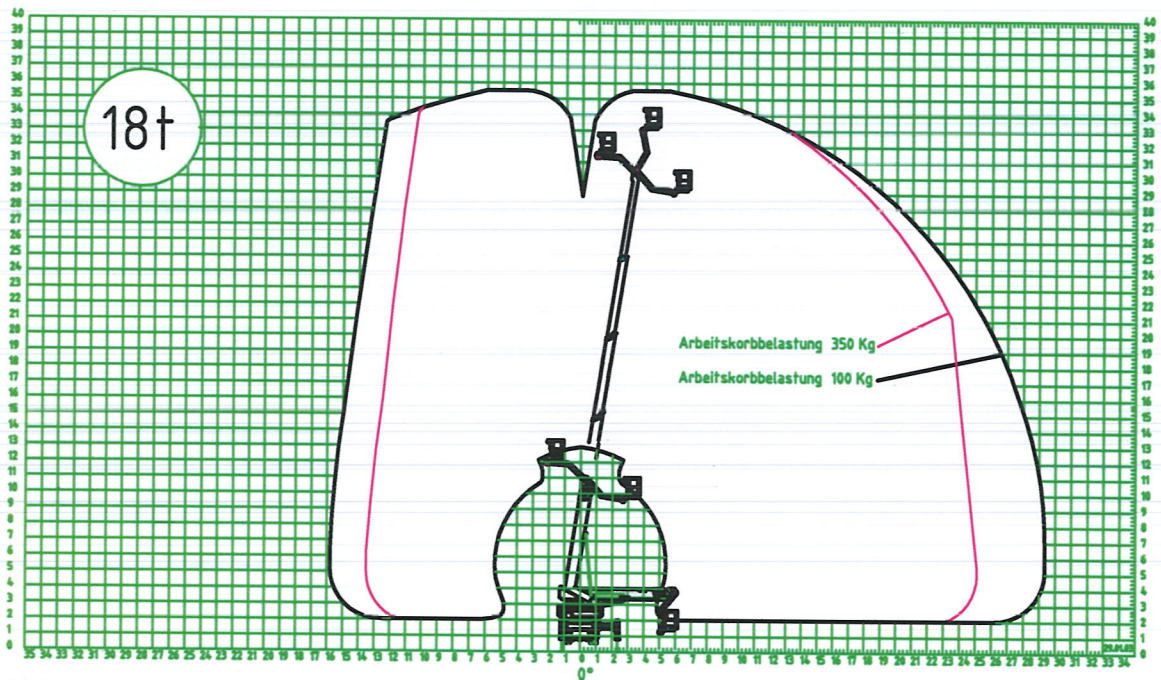
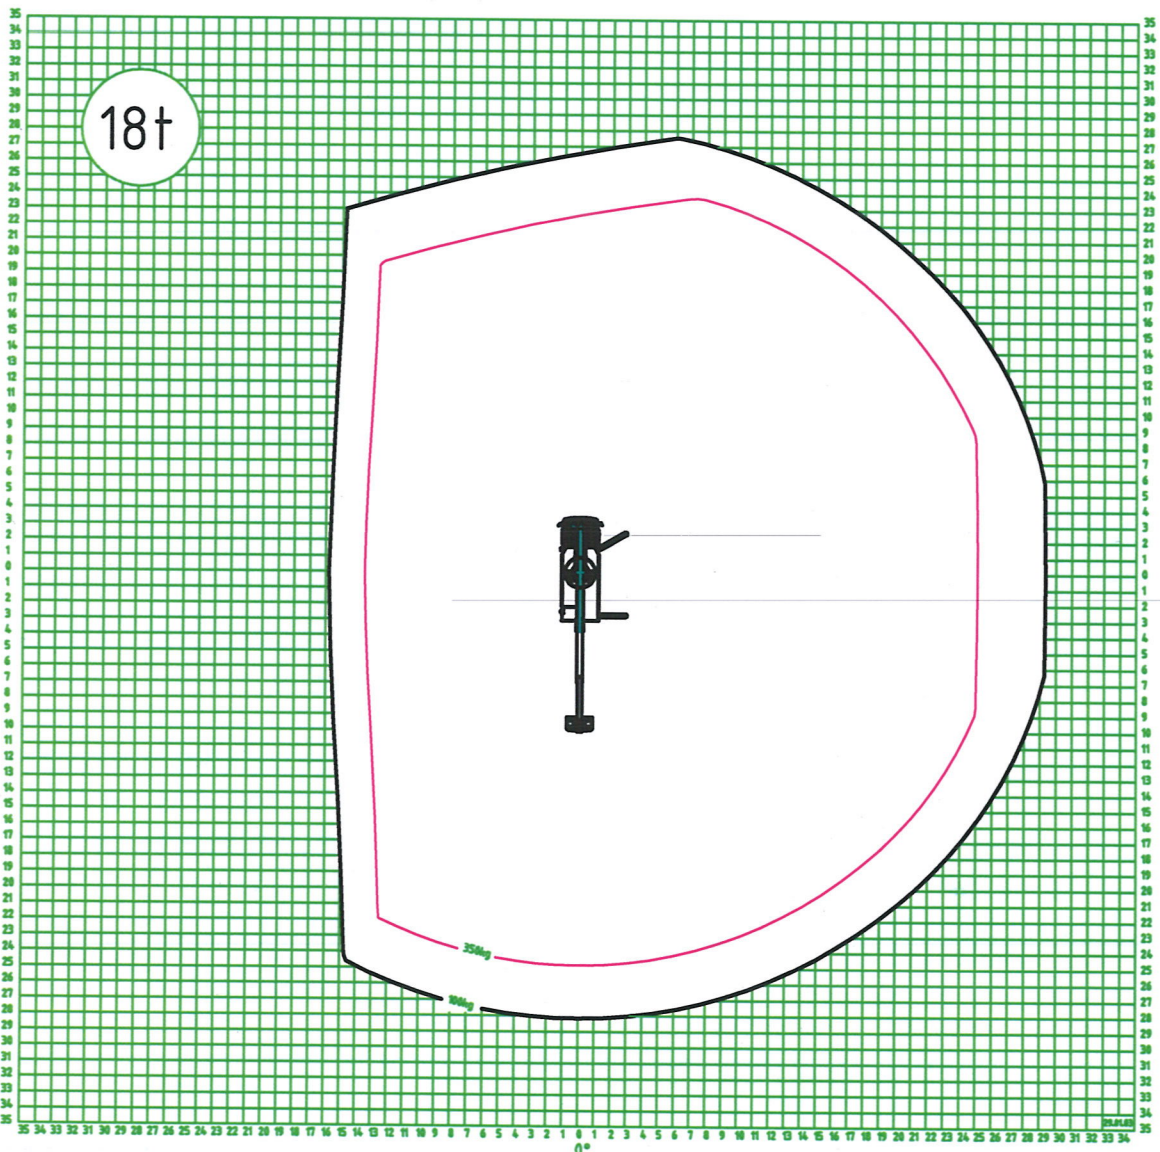
Kennfeld TKA 35,5 einseitige Abstützung

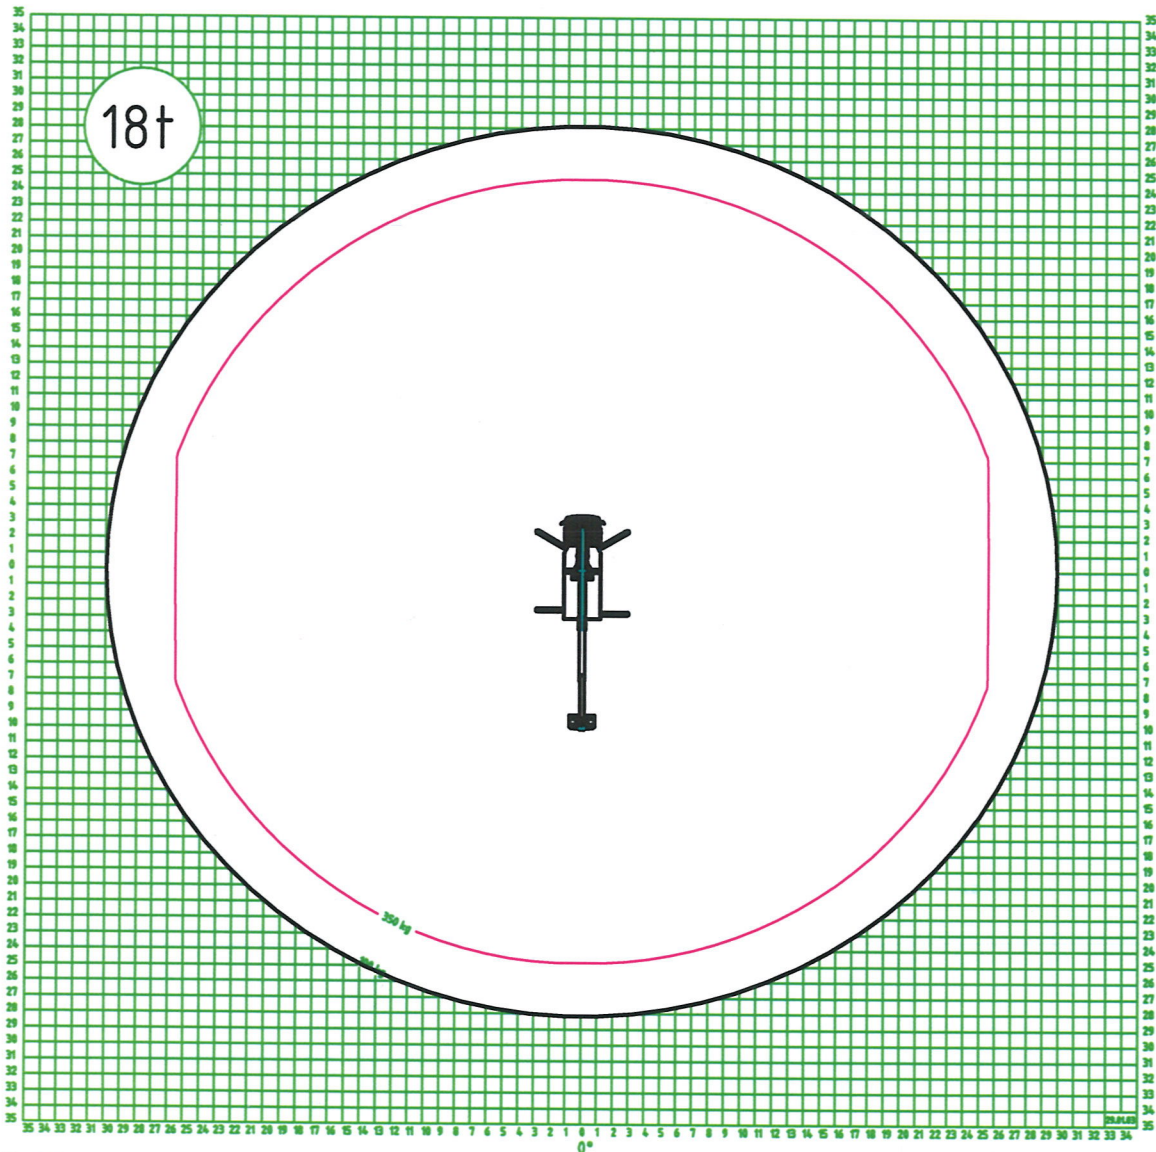
Bild 2: (Blatt 2)

Kennfeld TKA 35,5 breite Abstützung

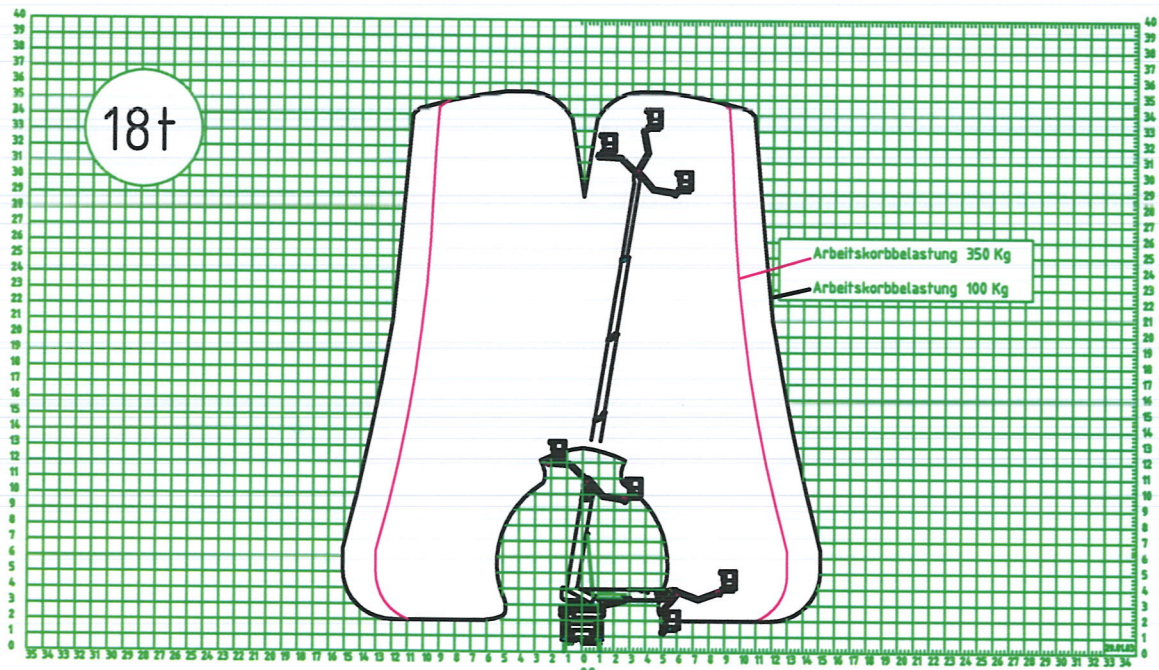
Bild 2: (Blatt 3)

Kennfeld TKA 35,5 schmale Abstützung

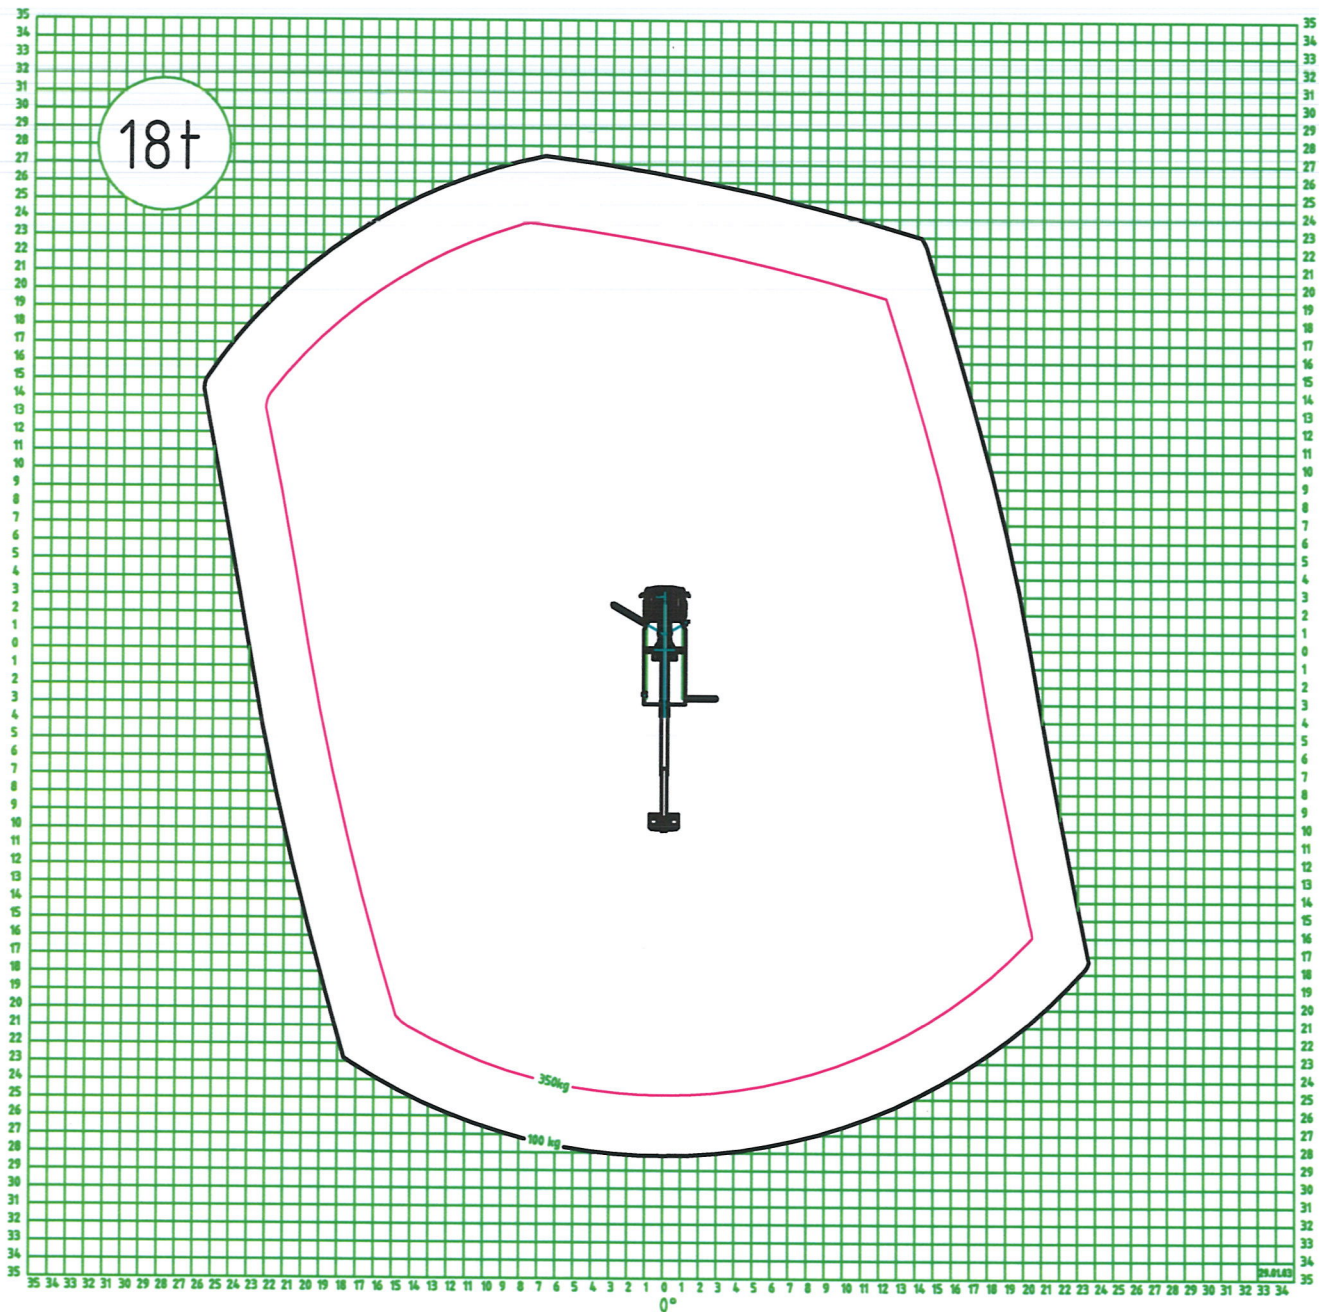
Bild 2: (Blatt 4)

Kennfeld TKA 35,5
Abstützung vorn links und hinten rechts ausgeschoben
